**Об утверждении охранного обязательства собственника  
или иного законного владельца объекта культурного наследия  
регионального значения «Комплекс зданий треста «Ростовуголь», 1950-е гг.,  
арх. В.И. Григор, В.И. Симонович, Е.Е. Григор: жилой дом с размещением  
кинотеатра на 1-ом этаже; административное здание;  
жилой дом с размещением на 1-ом этаже торговых помещений»**

**ОХРАННОЕ ОБЯЗАТЕЛЬСТВО  
СОБСТВЕННИКА ИЛИ ИНОГО ЗАКОННОГО ВЛАДЕЛЬЦА**  
объекта культурного наследия, включенного в единый  
государственный реестр объектов культурного наследия  
(памятников истории и культуры) народов Российской Федерации

**«Комплекс зданий треста «Ростовуголь», 1950-е гг., арх. В.И. Григор,  
В.И. Симонович, Е.Е. Григор: жилой дом с размещением кинотеатра  
на 1-ом этаже; административное здание; жилой дом с размещением  
на 1-ом этаже торговых помещений»**

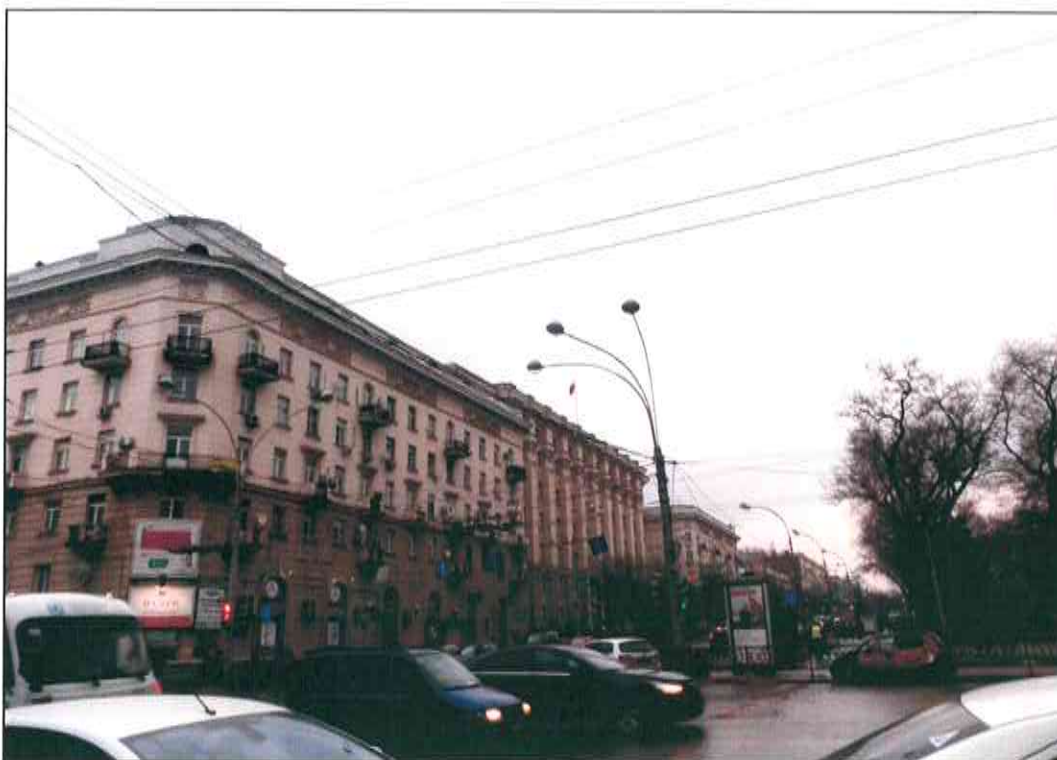
2. «Комплекс зданий треста «Ростовуголь», 1950 -е гг., арх. В.И. Григор, В.И. Симонович, Е.Е. Григор: жилой дом с размещением кинотеатра на 1-ом этаже; административное здание; жилой дом с размещением на 1-ом этаже торговых помещений».  
Вид комплекса застройки с юго-западной стороны.

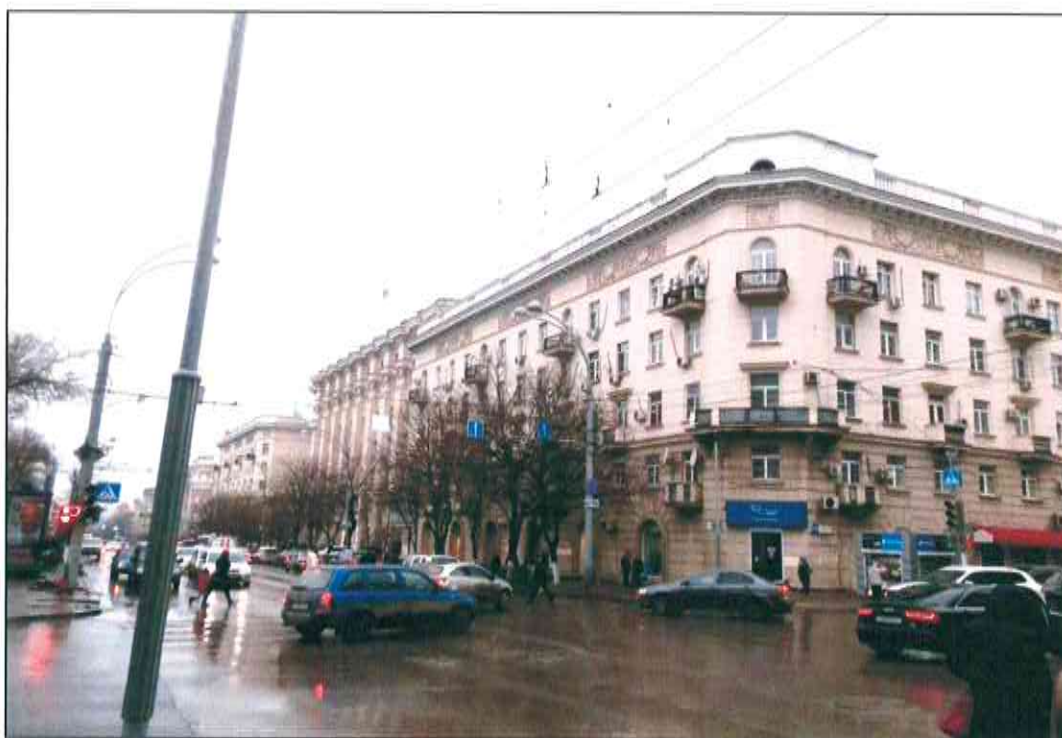
3. «Комплекс зданий треста «Ростовуголь», 1950 -е гг., арх. В.И. Григор, В.И. Симонович, Е.Е. Григор: жилой дом с размещением кинотеатра на 1-ом этаже; административное здание; жилой дом с размещением на 1-ом этаже торговых помещений».  
Вид комплекса застройки с юго-восточной стороны.

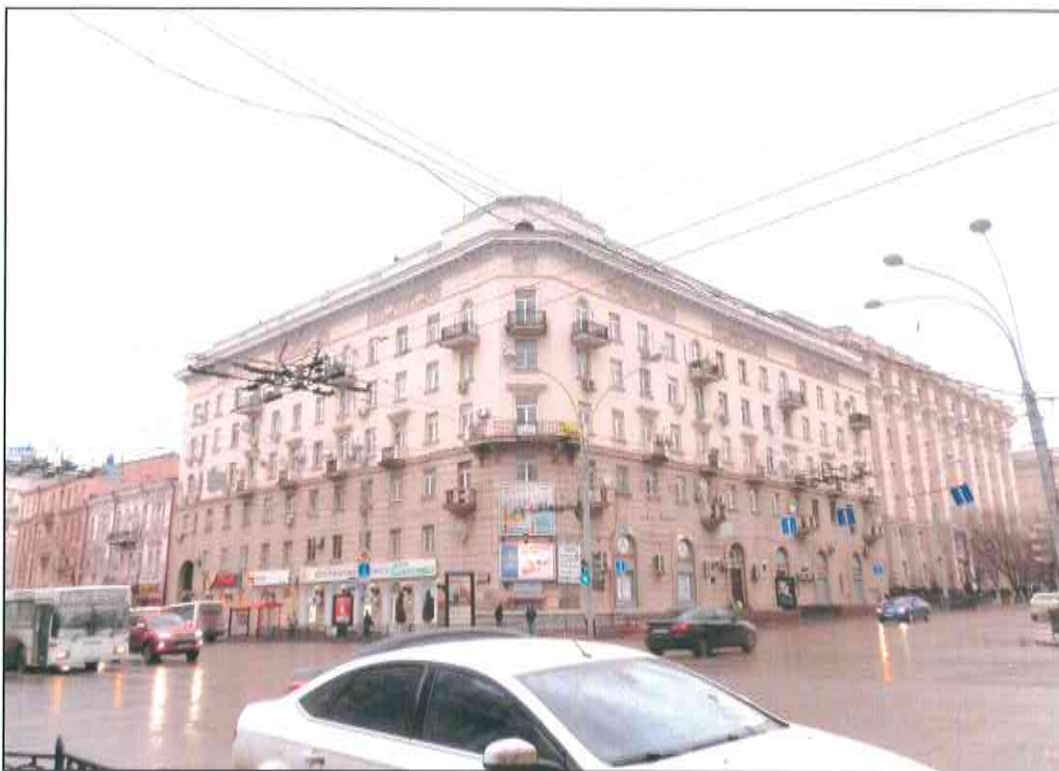
4. «Комплекс зданий треста «Ростовуголь», 1950 -е гг., арх. В.И. Григор, В.И. Симонович, Е.Е. Григор: жилой дом с размещением кинотеатра на 1-ом этаже; административное здание; жилой дом с размещением на 1-ом этаже торговых помещений». Фрагмент комплекса застройки. Здание по адресу: ул. Б. Садовая, 71/16, пр. Ворошиловский, литер А.

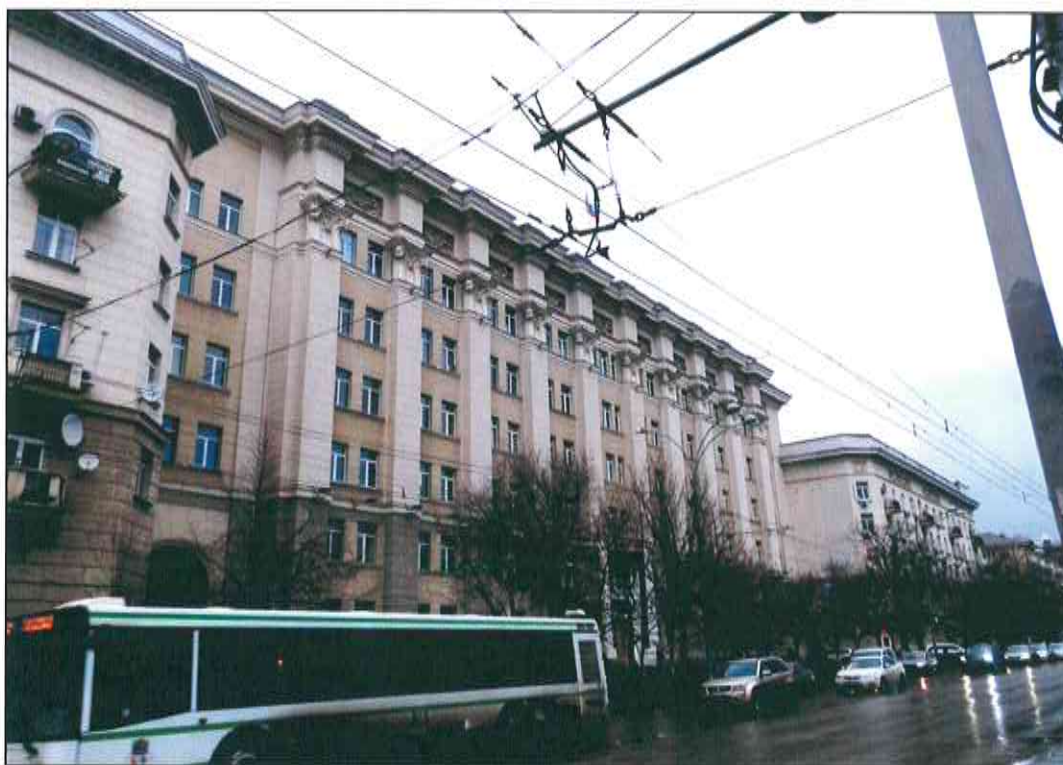
5. «Комплекс зданий треста «Ростовуголь», 1950 -е гг., арх. В.И. Григор, В.И. Симонович, Е.Е. Григор: жилой дом с размещением кинотеатра на 1-ом этаже; административное здание; жилой дом с размещением на 1-ом этаже торговых помещений». Фрагмент комплекса застройки. Здание по адресу: ул. Б. Садовая, 73, литер А.

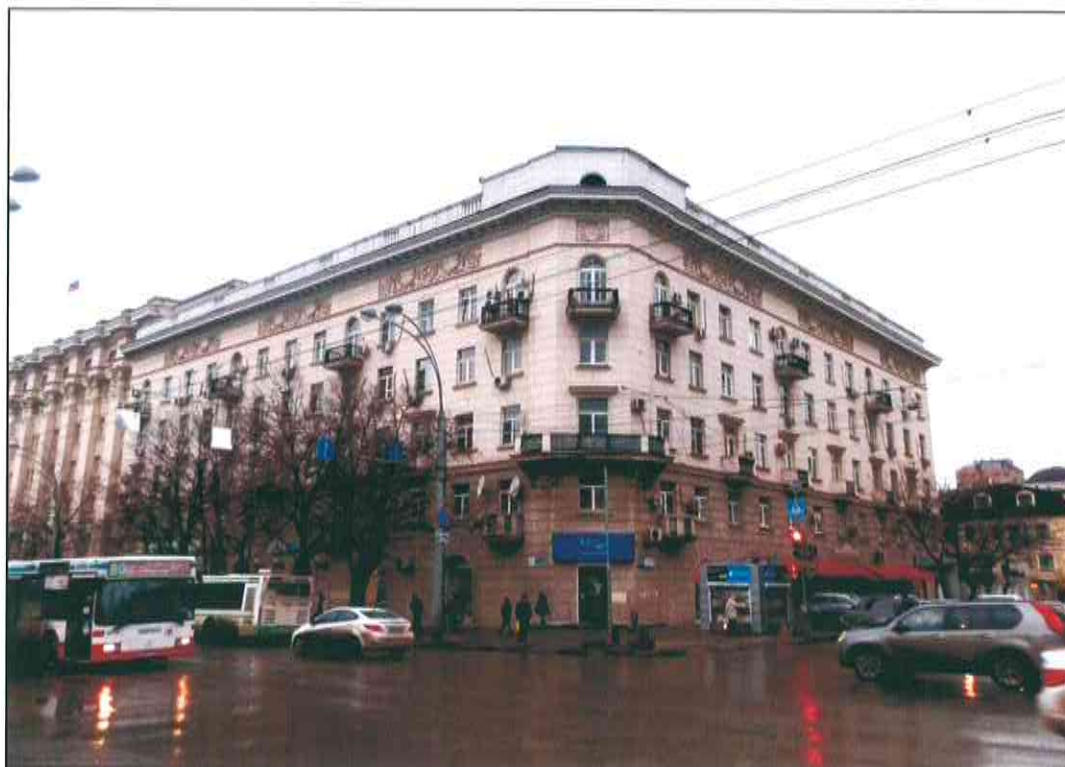
6. «Комплекс зданий треста «Ростовуголь», 1950 -е гг., арх. В.И. Григор, В.И. Симонович, Е.Е. Григор: жилой дом с размещением кинотеатра на 1-ом этаже; административное здание; жилой дом с размещением на 1-ом этаже торговых помещений». Фрагмент комплекса застройки. Здание по адресу: ул. Б. Садовая, 75/17, пр. Соколова, литер А.

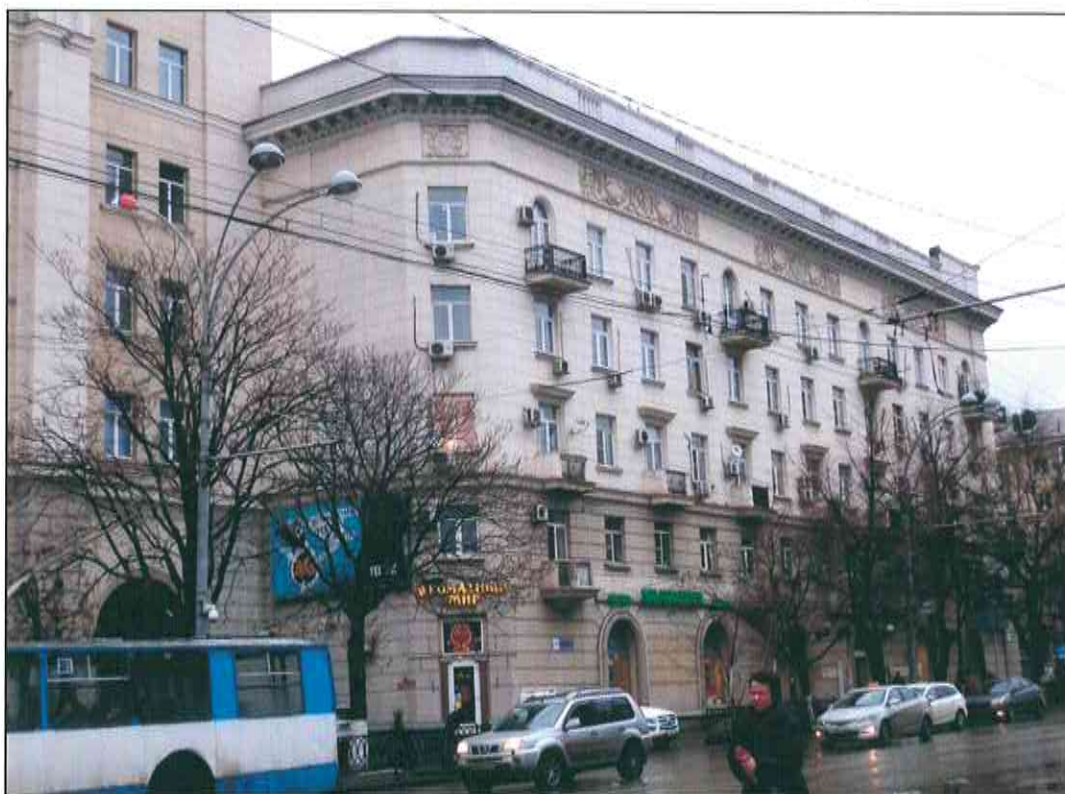
7. «Комплекс зданий треста «Ростовуголь», 1950 -е гг., арх. В.И. Григор, В.И. Симонович, Е.Е. Григор: - жилой дом с размещением на 1-ом этаже торговых помещений». Вид здания с юго-запада.

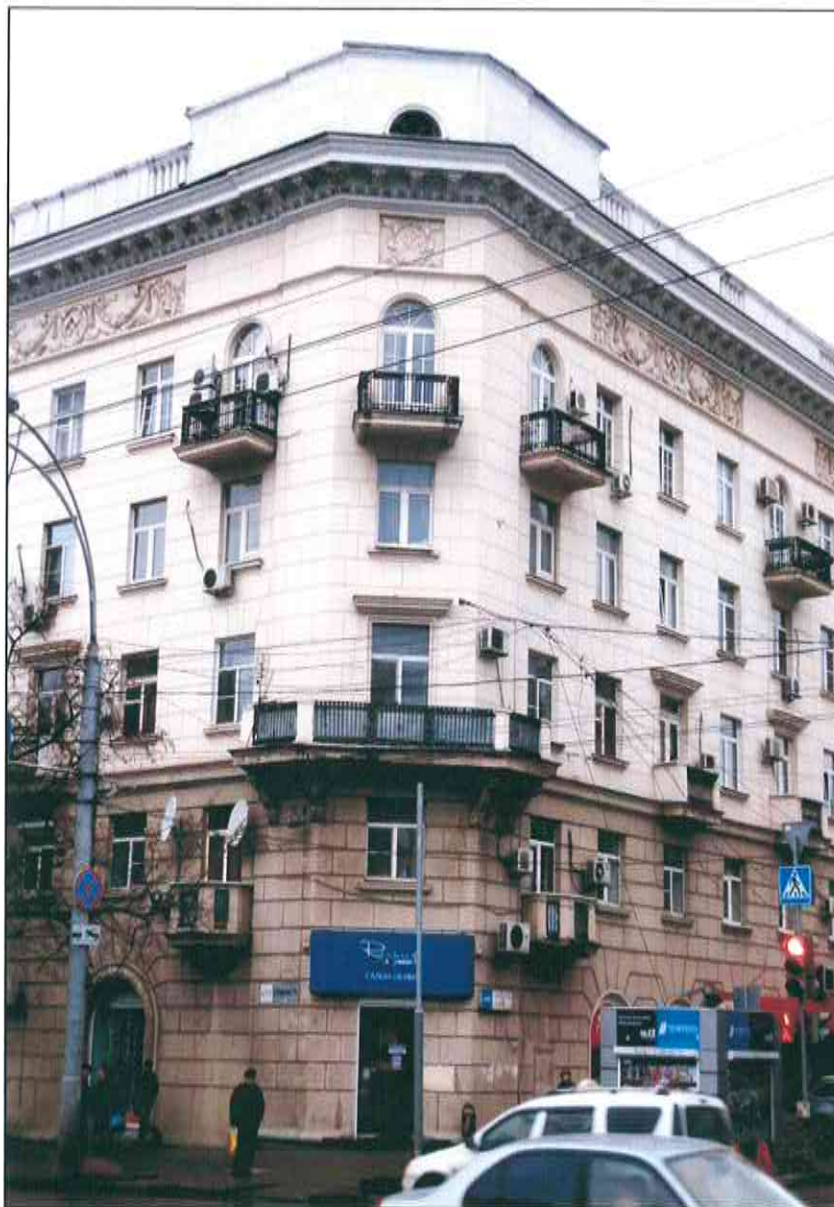
8. «Комплекс зданий треста «Ростовуголь», 1950 -е гг., арх. В.И. Григор, В.И. Симонович, Е.Е. Григор: - жилой дом с размещением на 1-ом этаже торговых помещений». Угловая юго-восточная часть здания.

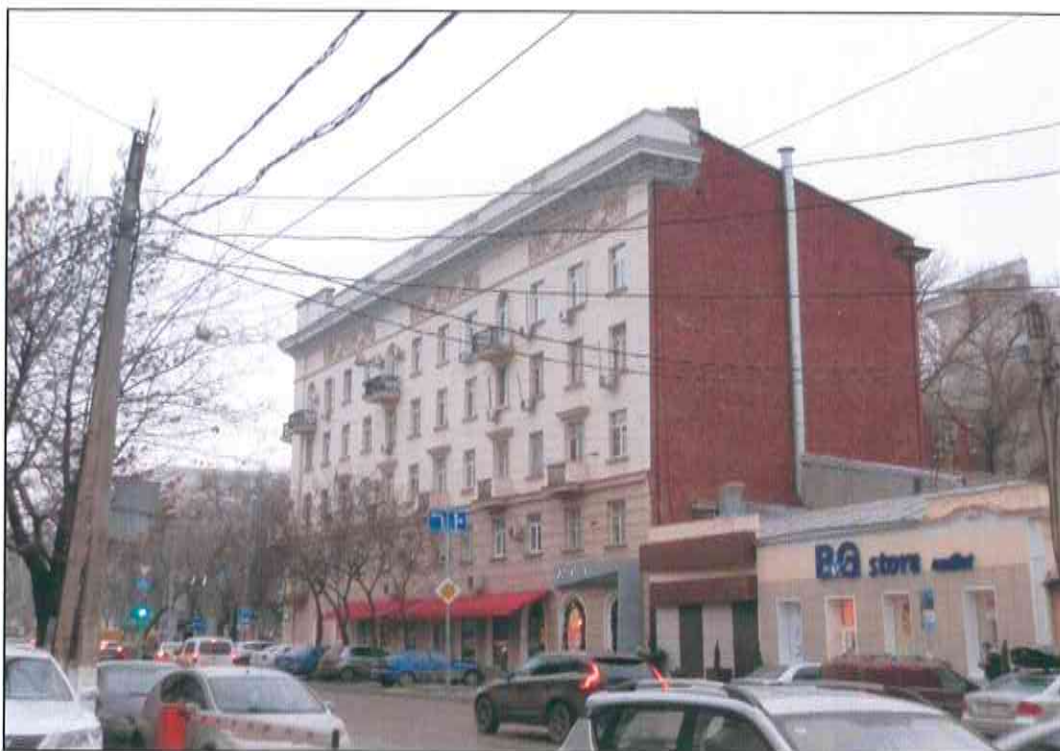
9. «Комплекс зданий треста «Ростовуголь», 1950 -е гг., арх. В.И. Григор, В.И. Симонович, Е.Е. Григор: - жилой дом с размещением на I-ом этаже торговых помещений». Вид здания с северо-востока.

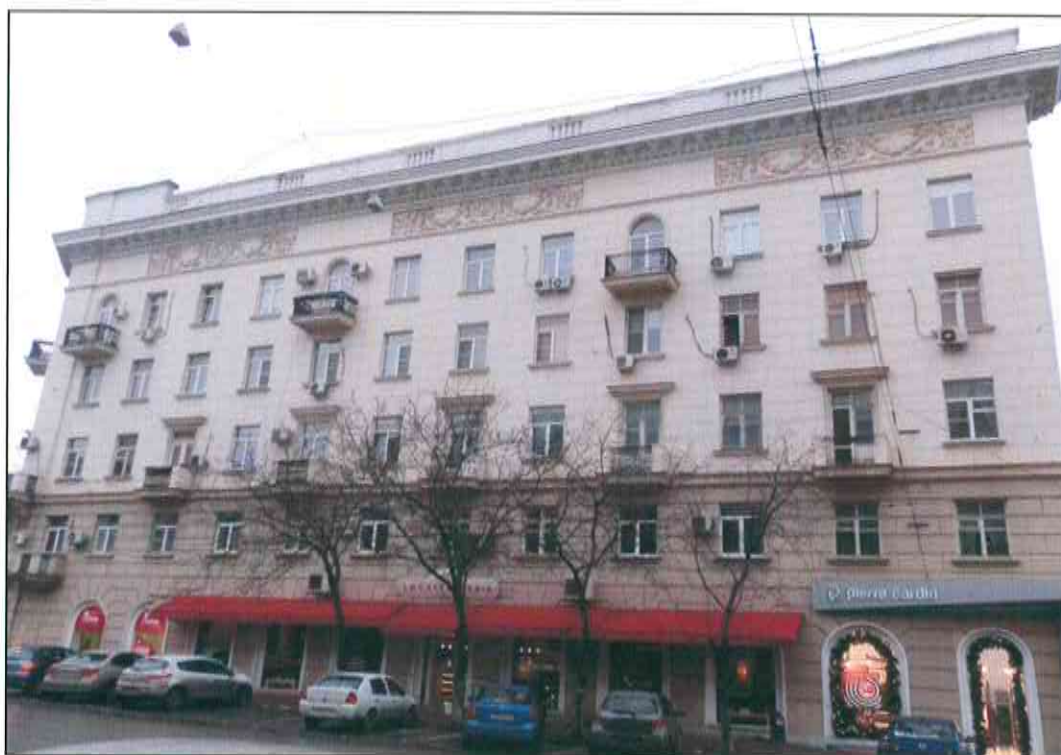
10. «Комплекс зданий треста «Ростовуголь», 1950 -е гг., арх. В.И. Григор, В.И. Симонович, Е.Е. Григор: - жилой дом с размещением на I-ом этаже торговых помещений». Восточный парадный фасад здания.

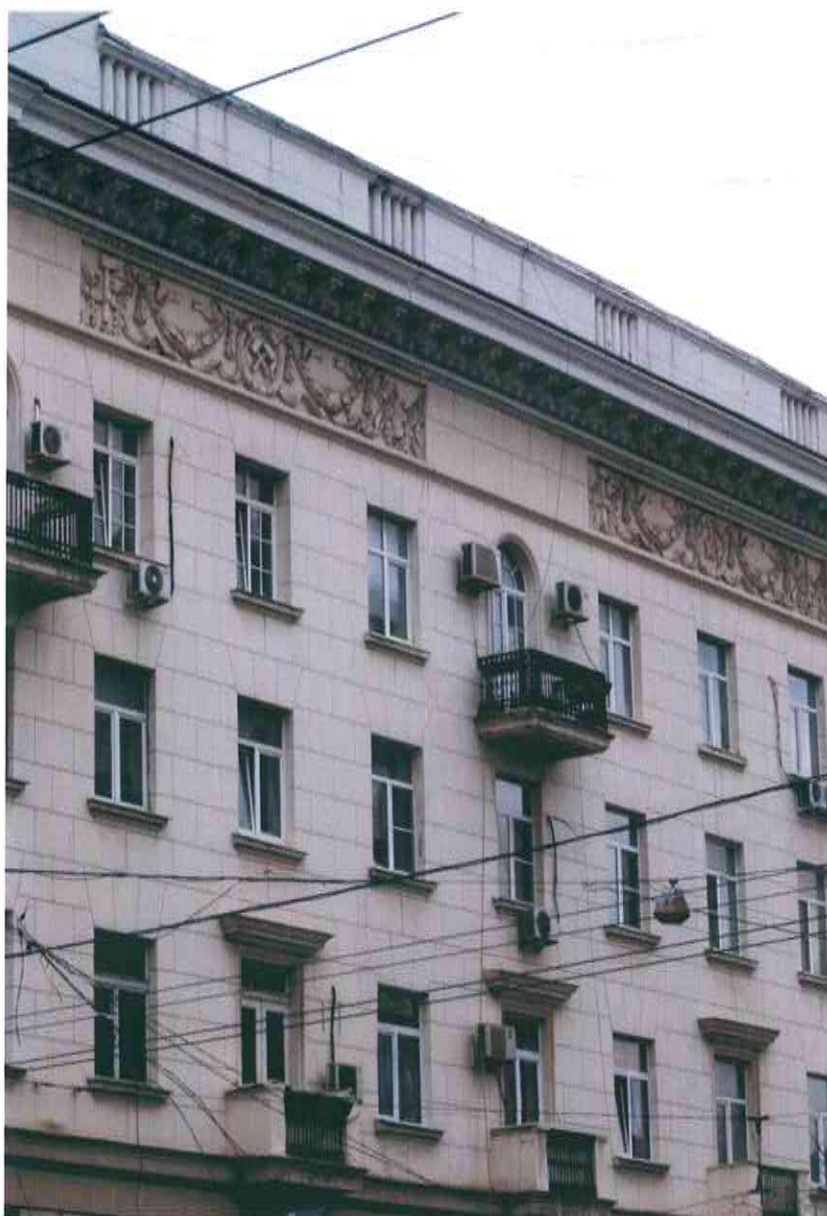
11. «Комплекс зданий треста «Ростовуголь», 1950 -е гг., арх. В.И. Григор, В.И. Симонович, Е.Е. Григор: - жилой дом с размещением на 1-ом этаже торговых помещений». Фрагмент восточного парадного фасада в уровне второго яруса.

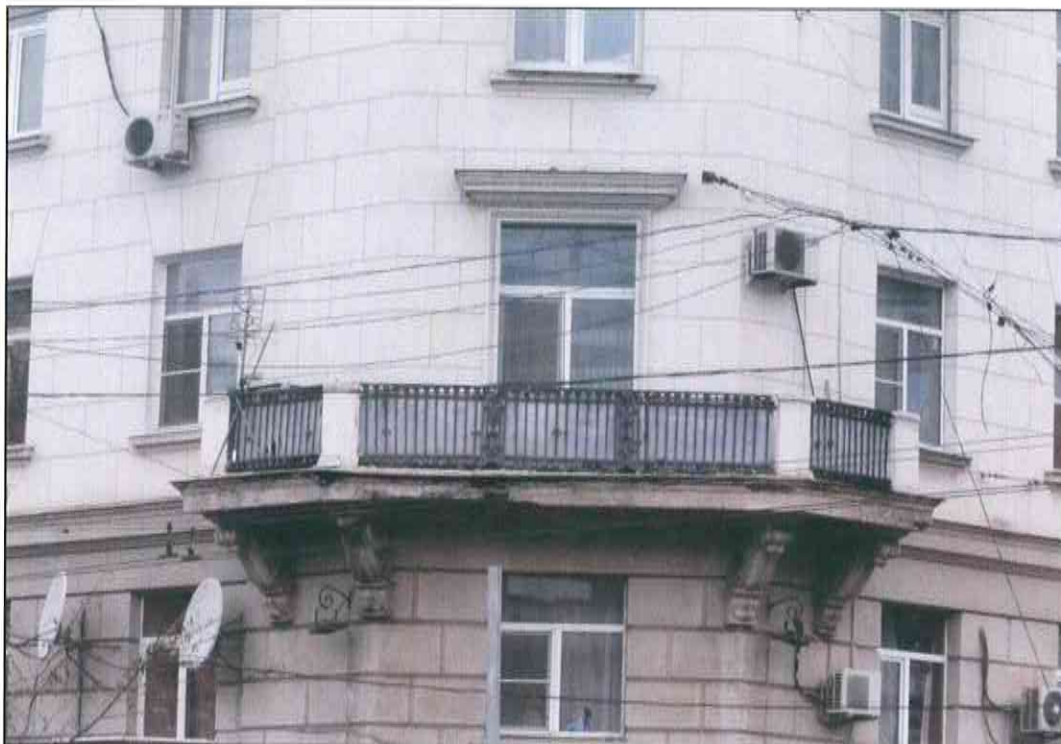
12. «Комплекс зданий треста «Ростовуголь», 1950 -е гг., арх. В.И. Григор, В.И. Симонович, Е.Е. Григор: - жилой дом с размещением на 1-ом этаже торговых помещений». Фрагмент угловой юго-восточной части. Угловой балкон в уровне третьего этажа.

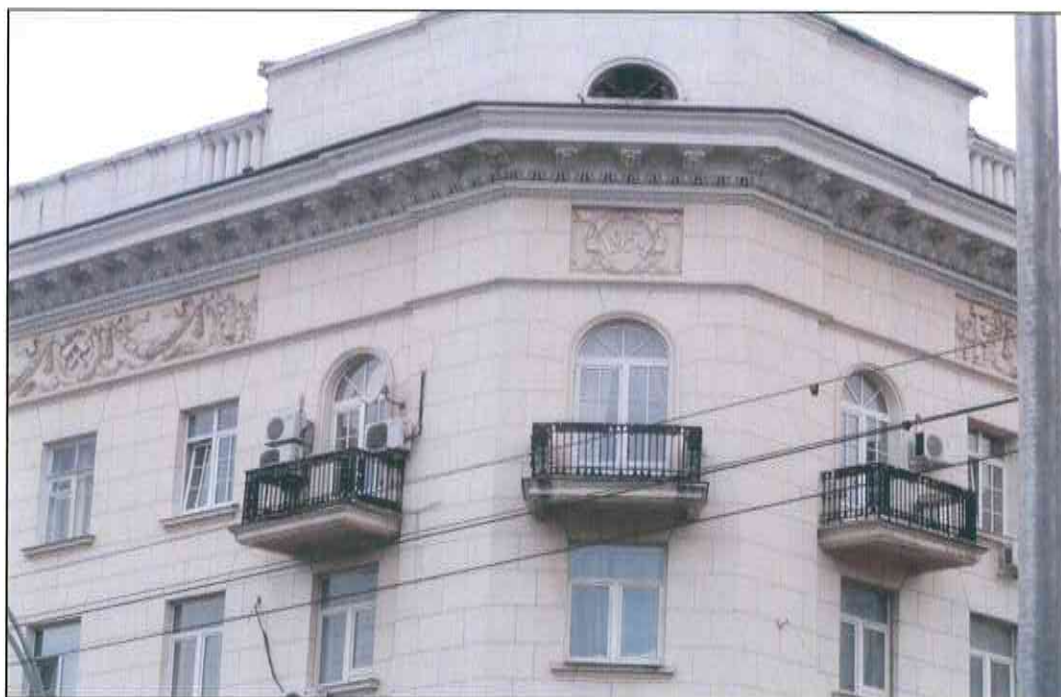
13. «Комплекс зданий треста «Ростовуголь», 1950 -е гг., арх. В.И. Григор, В.И. Симонович, Е.Е. Григор: - жилой дом с размещением на 1-ом этаже торговых помещений». Фрагмент угловой юго-восточной части.

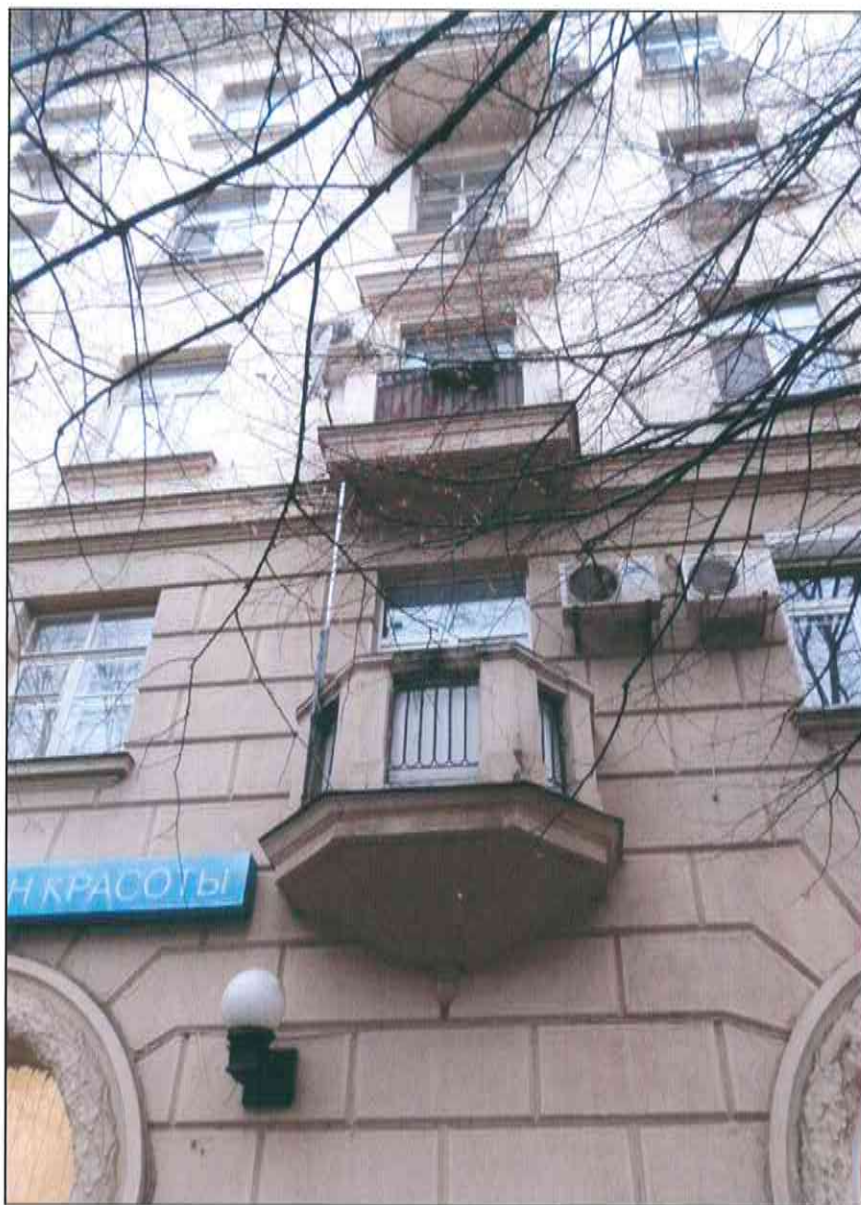
14. «Комплекс зданий треста «Ростовуголь», 1950 -е гг., арх. В.И. Григор, В.И. Симонович, Е.Е. Григор: - жилой дом с размещением на 1-ом этаже торговых помещений». Фрагмент южного парадного фасада.

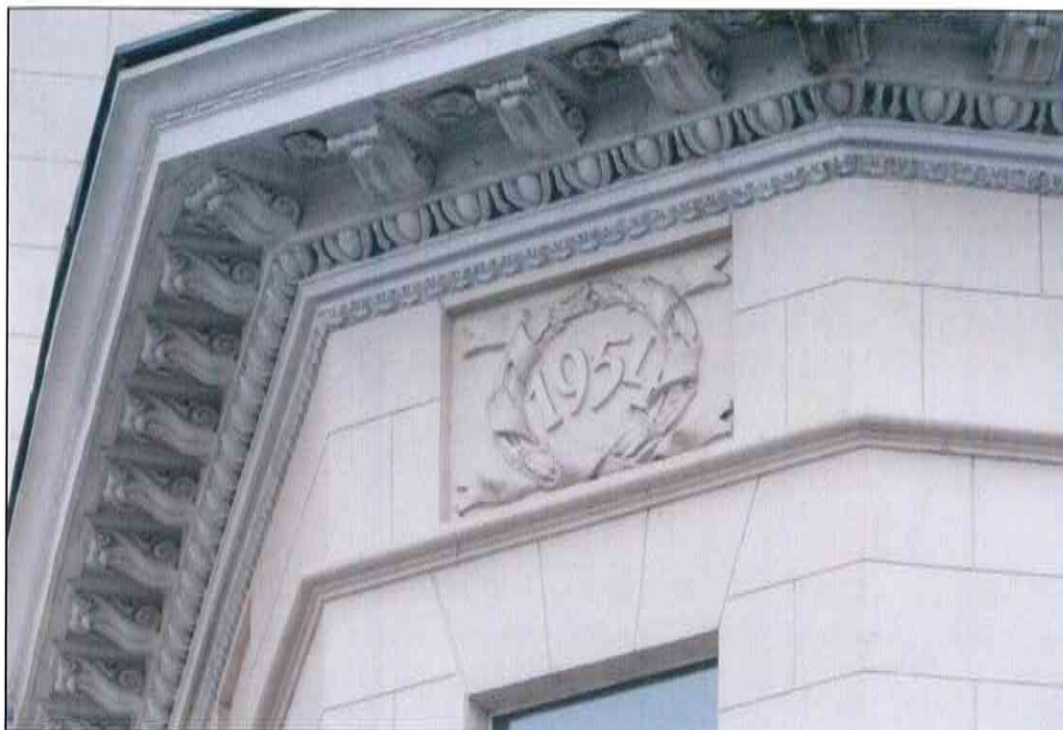
15. «Комплекс зданий треста «Ростовуголь», 1950 -е гг., арх. В.И. Григор, В.И. Симонович, Е.Е. Григор: - жилой дом с размещением на 1-ом этаже торговых помещений». Фрагмент угловой юго-западной части. Угловая вставка фризa с барельефом.

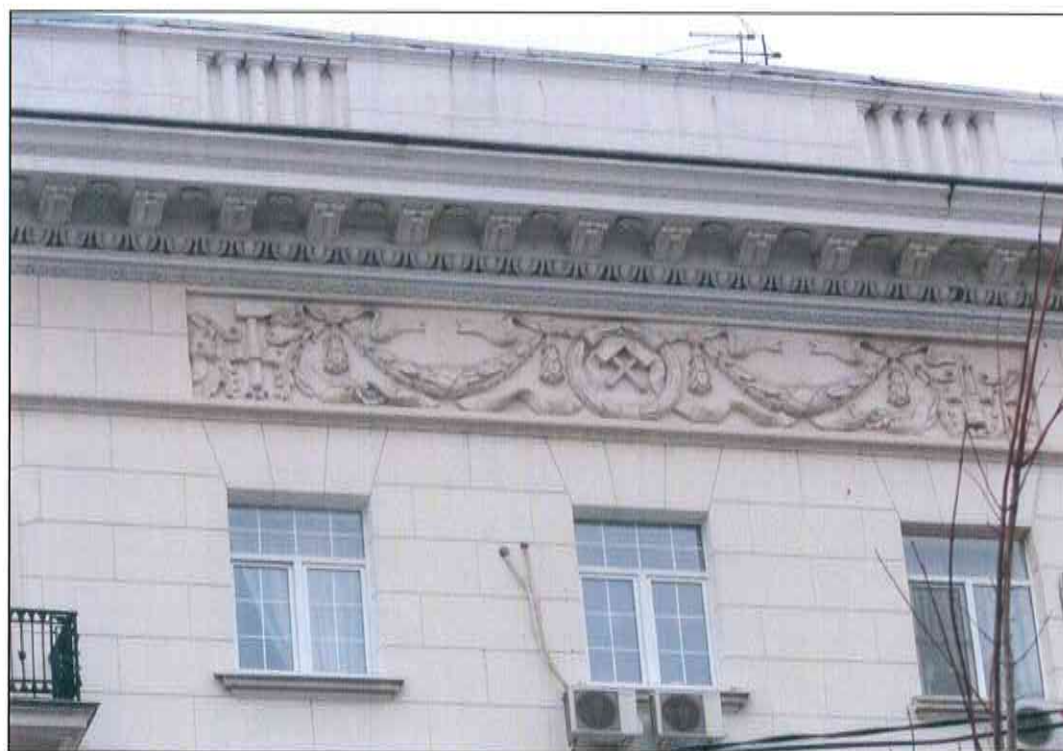
16. «Комплекс зданий треста «Ростовуголь», 1950 -е гг., арх. В.И. Григор, В.И. Симонович, Е.Е. Григор: - жилой дом с размещением на 1-ом этаже торговых помещений». Фрагмент южного парадного фасада.

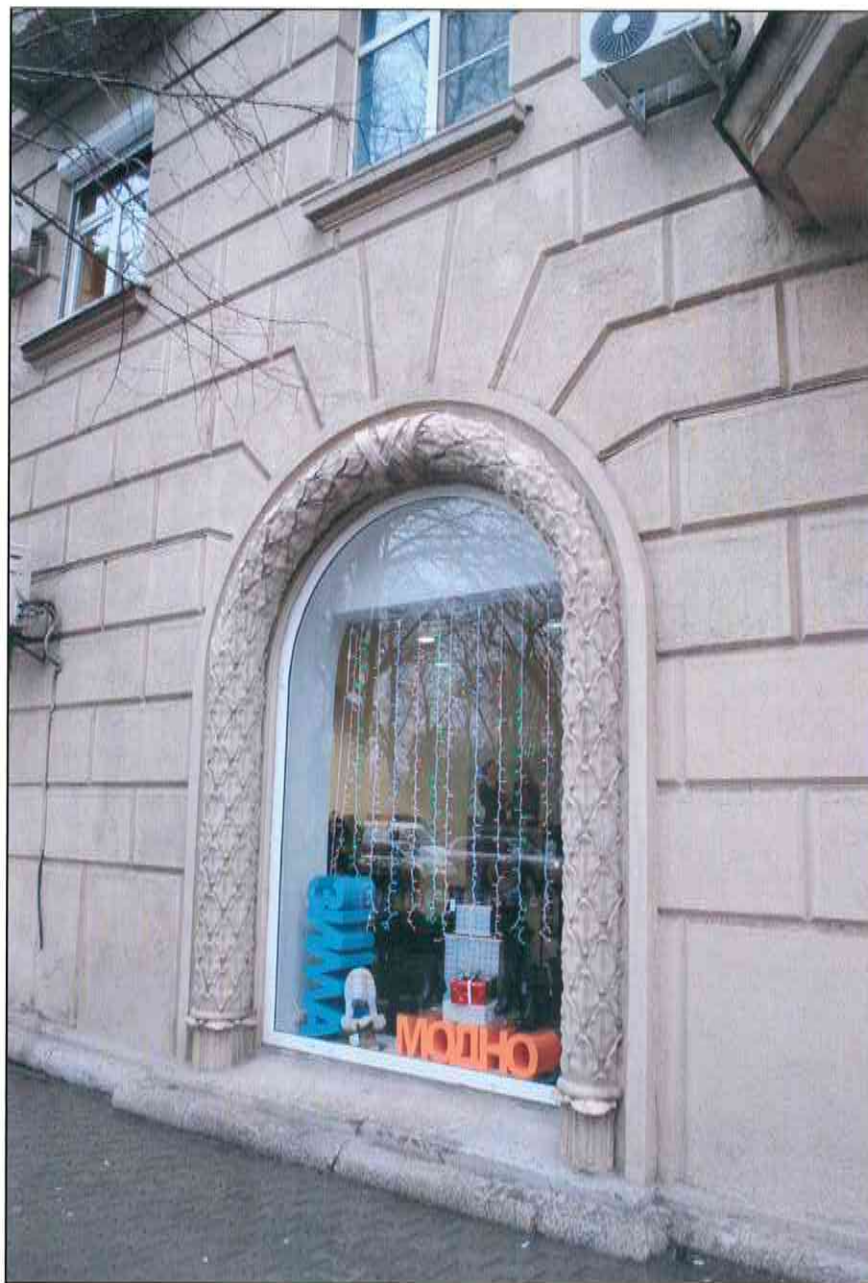
17. «Комплекс зданий треста «Ростовуголь», 1950 -е гг., арх. В.И. Григор, В.И. Симонович, Е.Е. Григор: - жилой дом с размещением на 1-ом этаже торговых помещений». Фрагмент южного парадного фасада.

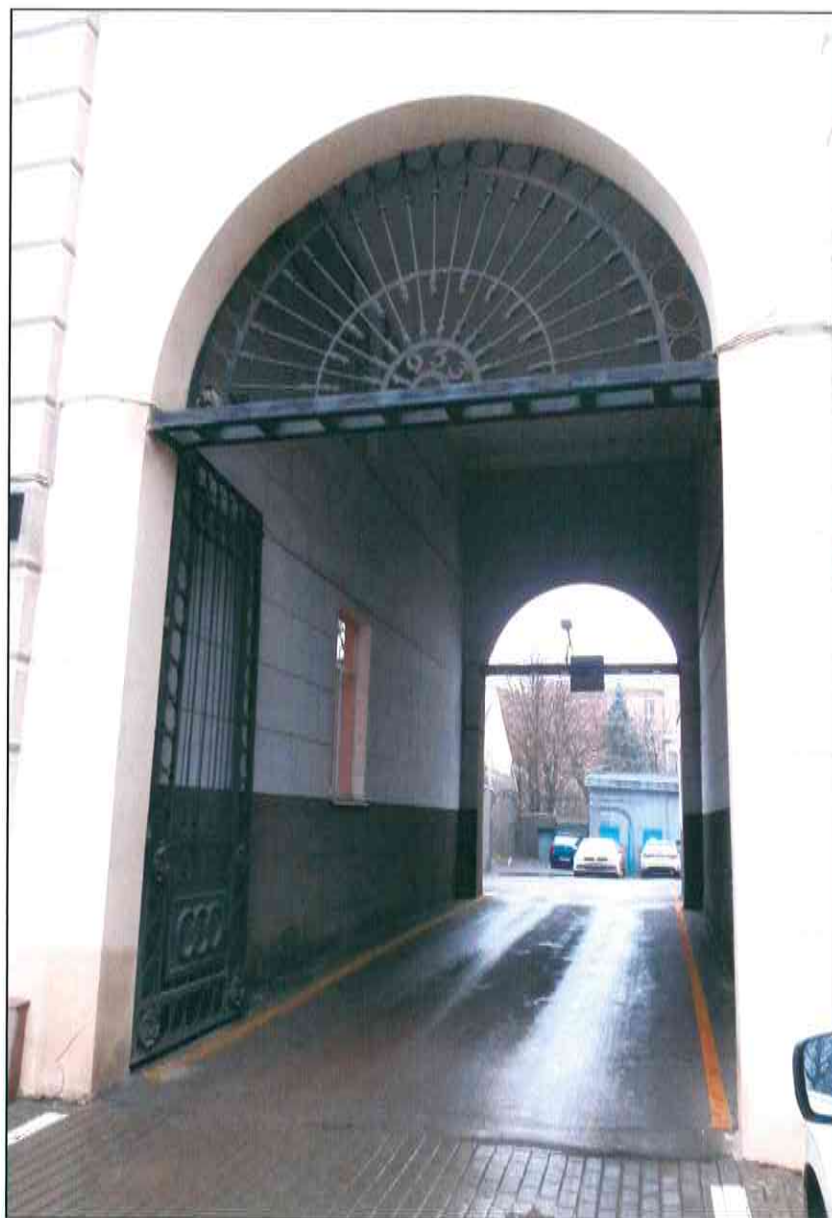
18. «Комплекс зданий треста «Ростовуголь», 1950 -е гг., арх. В.И. Григор, В.И. Симонович, Е.Е. Григор: - жилой дом с размещением на 1-ом этаже торговых помещений». Фрагмент главного южного фасада здания по адресу: ул. Б. Садовая, 73, литер А. Ворота внутриворотового проезда.

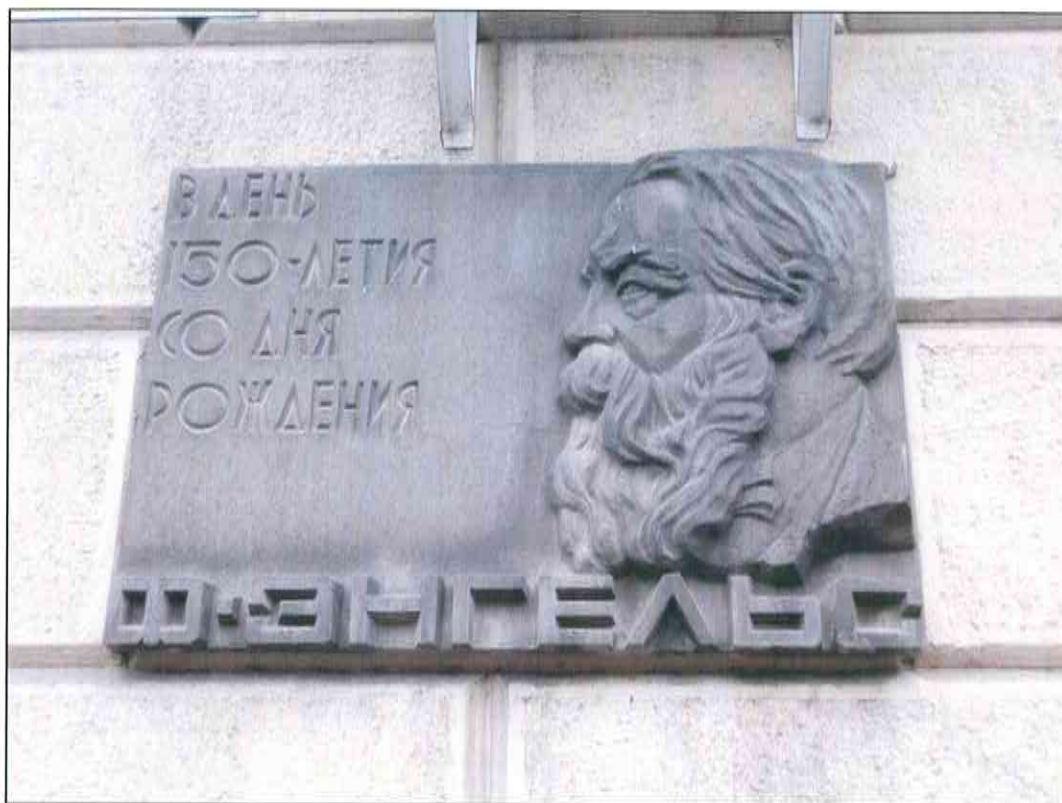
19. «Комплекс зданий треста «Ростовуголь», 1950 -е гг., арх. В.И. Григор, В.И. Симонович, Е.Е. Григор: - жилой дом с размещением на 1-ом этаже торговых помещений». Памятная доска на южном парадном фасаде здания по адресу: ул. Б. Садовая, 71/16, пр. Ворошиловский, литер А

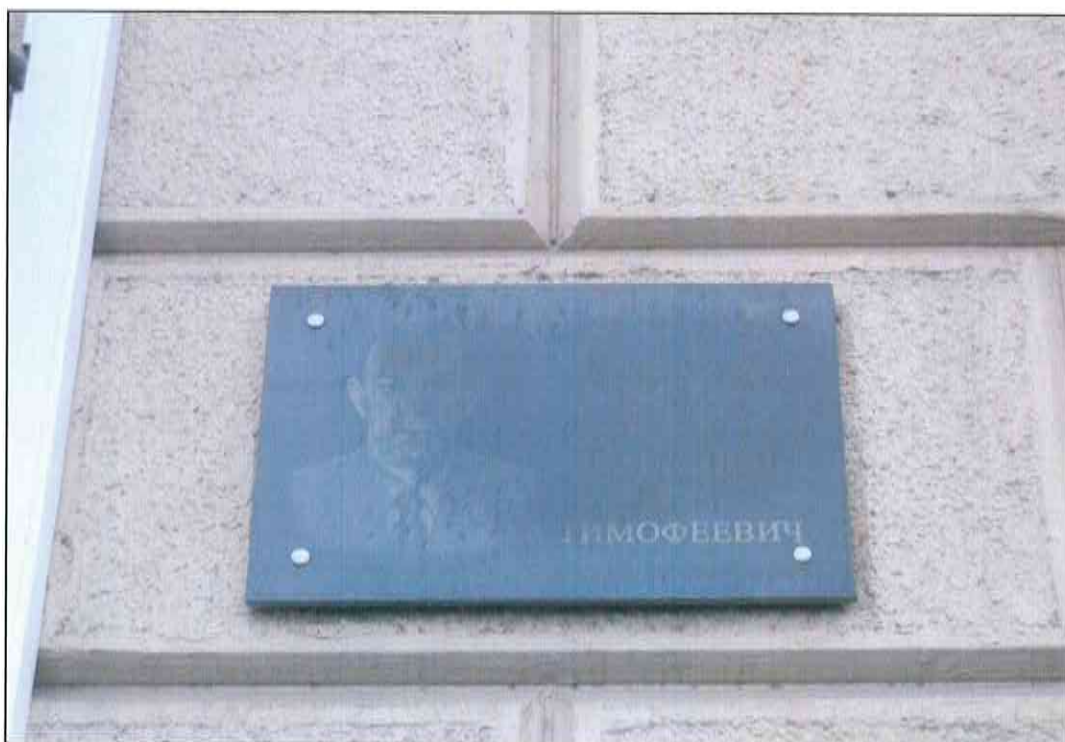
20. «Комплекс зданий треста «Ростовуголь», 1950 -е гг., арх. В.И. Григор, В.И. Симонович, Е.Е. Григор: - жилой дом с размещением на 1-ом этаже торговых помещений». Памятная доска на южном парадном фасаде здания по адресу: ул. Б. Садовая, 71/16, пр. Ворошиловский, литер А.

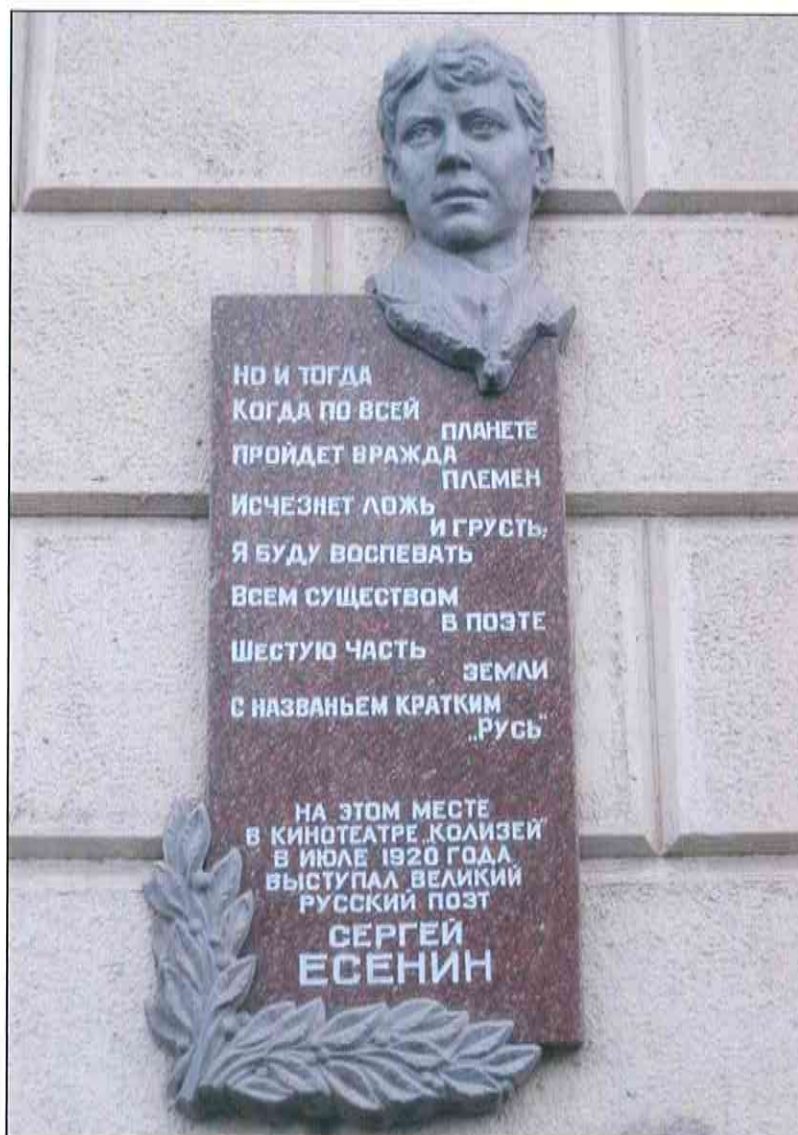
21. «Комплекс зданий треста «Ростовуголь», 1950 -е гг., арх. В.И. Григор, В.И. Симонович, Е.Е. Григор: - жилой дом с размещением на 1-ом этаже торговых помещений». Памятная доска на южном парадном фасаде здания по адресу: ул. Б. Садовая, 71/16, пр. Ворошиловский, литер А

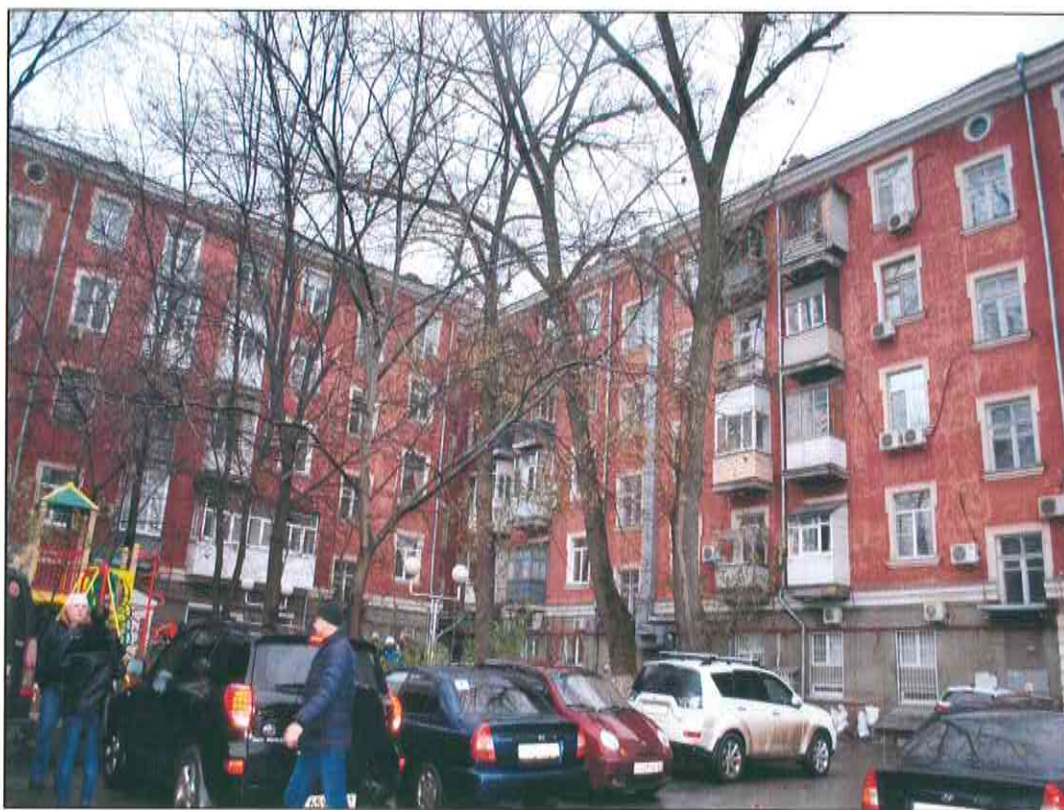
22. «Комплекс зданий треста «Ростовуголь», 1950 -е гг., арх. В.И. Григор, В.И. Симонович, Е.Е. Григор: - жилой дом с размещением на 1-ом этаже торговых помещений». Вид здания с северо-запада. Дворовые фасады.

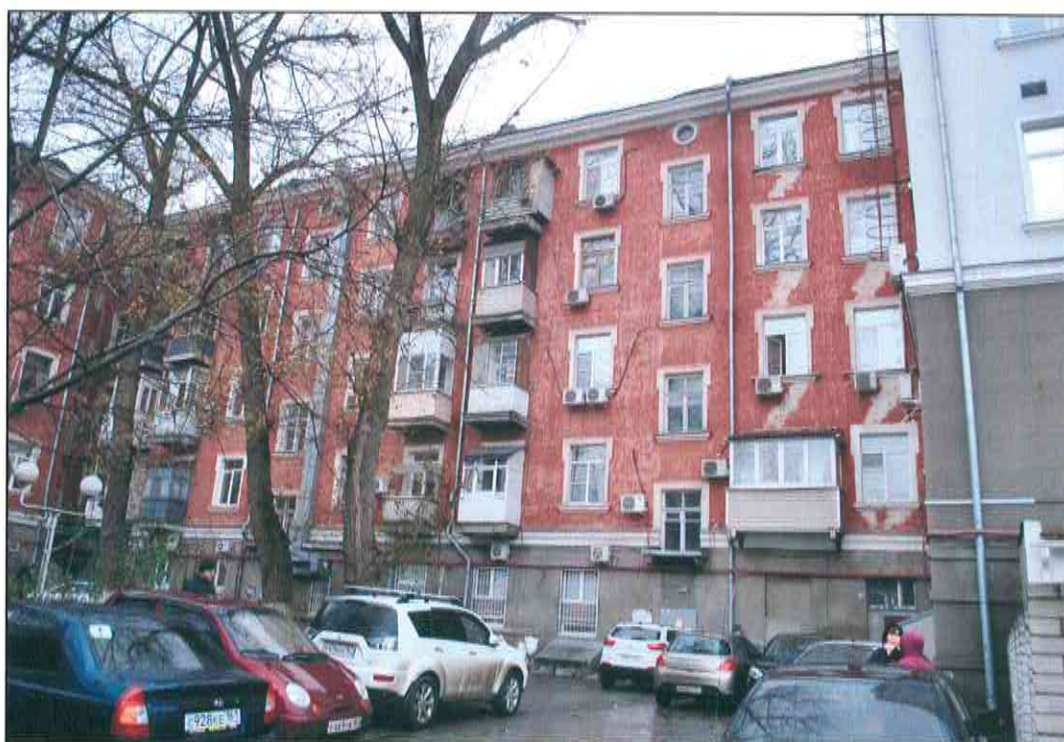
23. «Комплекс зданий треста «Ростовуголь», 1950 -е гг., арх. В.И. Григор, В.И. Симонович, Е.Е. Григор: - жилой дом с размещением на 1-ом этаже торговых помещений». Вид здания с севера. Северный дворовый фасад.

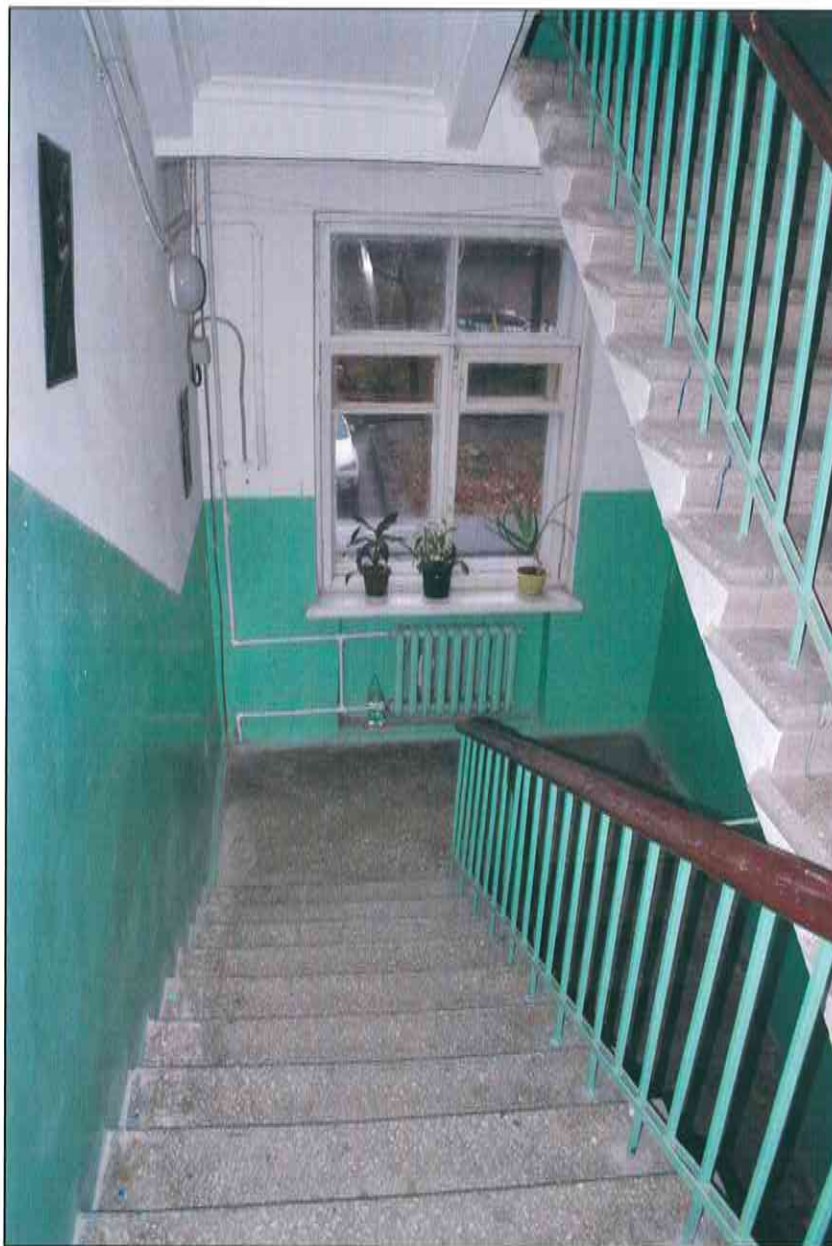
24. «Комплекс зданий треста «Ростовуголь», 1950 -е гг., арх. В.И. Григор, В.И. Симонович, Е.Е. Григор: - жилой дом с размещением на 1-ом этаже торговых помещений». Внутренняя междуэтажная лестница в угловой юго-восточной части здания.

**3.6. лестницы:** междуэтажные лестницы входа в помещения со стороны двора выполнены из сборных железобетонных ступеней с мозаичным покрытием по стальным косоурам. Зафиксирован отрыв лестничного марша от стены в юго-восточной части здания, сколы, выбоины, стертость в ходовых местах, следы позднего ремонта. Физический износ — 25%. Площадки лестничных клеток бетонные с мозаичным покрытием. Зафиксированы трещины, стертость в ходовых местах. Физический износ – 20%. Нижняя часть площадок и маршей оштукатурена, окрашена меловыми составами. Зафиксировано отслоение окрасочного слоя, трещины штукатурного слоя, участки утраты штукатурного слоя до обнажения балок, коррозия балок. Физический износ – 25%. Ограждение металлическое из металлопроката квадратного сечения, окрашено масляными составами. Состояние удовлетворительное. Перила деревянные профилированные, окрашены лаковыми составами. Зафиксирована многослойность окраски, механические повреждения. Физический износ — 25%.

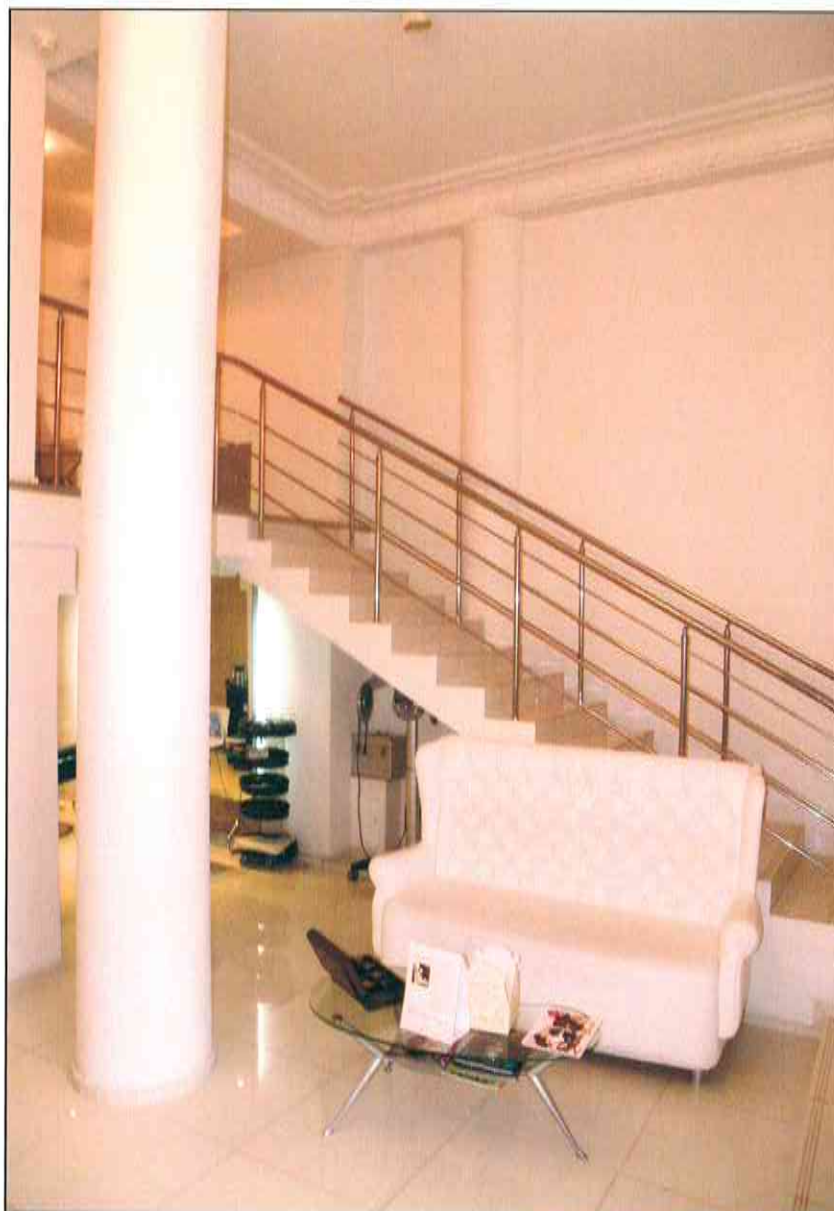
25. «Комплекс зданий треста «Ростовуголь», 1950 -е гг., арх. В.И. Григор, В.И. Симонович, Е.Е. Григор: - жилой дом с размещением на 1-ом этаже торговых помещений». Интерьер помещений № 7-8а-8б-8г-8д.
