**Об утверждении охранного обязательства собственника  
или иного законного владельца объекта культурного наследия  
регионального значения «Комплекс зданий треста «Ростовуголь», 1950-е гг.,  
арх. В.И. Григор, В.И. Симонович, Е.Е. Григор: жилой дом с размещением  
кинотеатра на 1-ом этаже; административное здание;  
жилой дом с размещением на 1-ом этаже торговых помещений»**

**ОХРАННОЕ ОБЯЗАТЕЛЬСТВО  
СОБСТВЕННИКА ИЛИ ИНОГО ЗАКОННОГО ВЛАДЕЛЬЦА**  
объекта культурного наследия, включенного в единый  
государственный реестр объектов культурного наследия  
(памятников истории и культуры) народов Российской Федерации

**«Комплекс зданий треста «Ростовуголь», 1950-е гг., арх. В.И. Григор,  
В.И. Симонович, Е.Е. Григор: жилой дом с размещением кинотеатра  
на 1-ом этаже; административное здание; жилой дом с размещением  
на 1-ом этаже торговых помещений»**

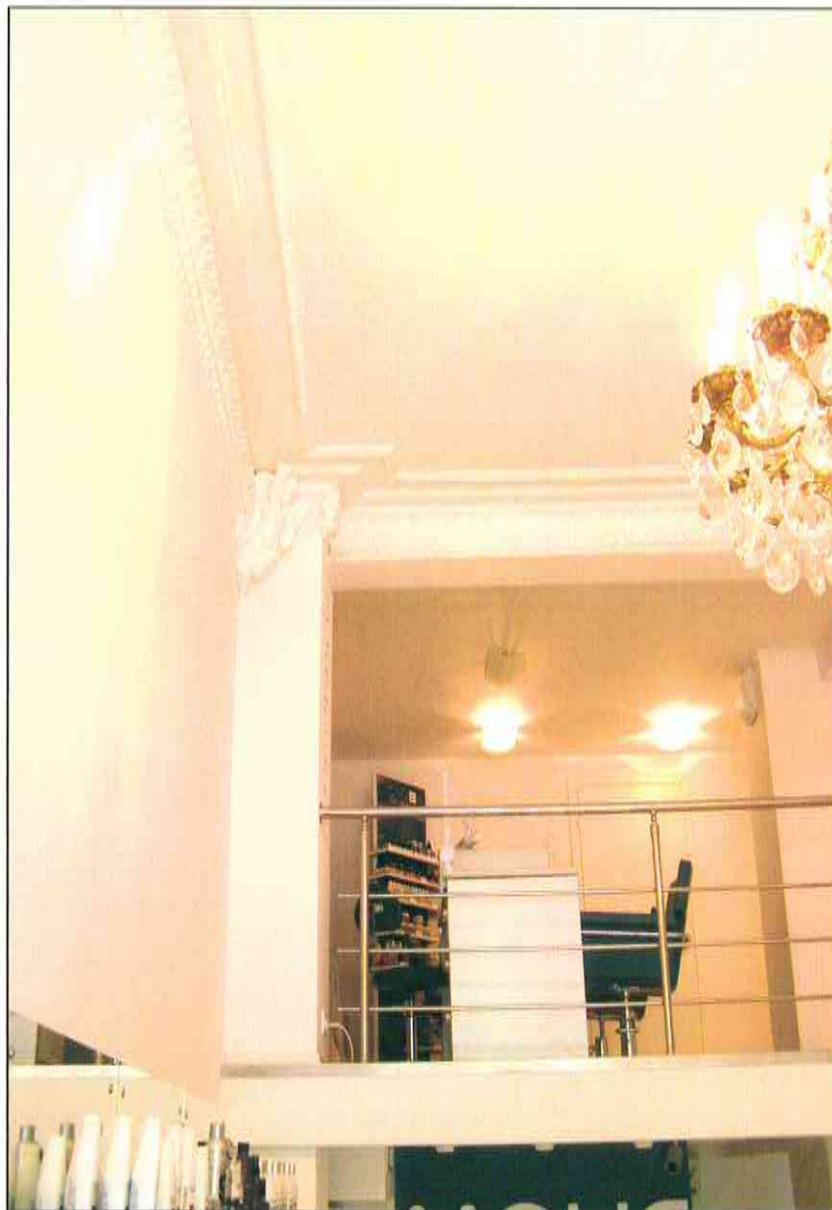
27. «Комплекс зданий треста «Ростовуголь», 1950 -е гг., арх. В.И. Григор, В.И. Симонович, Е.Е. Григор: - жилой дом с размещением на 1-ом этаже торговых помещений», Фрагмент интерьера помещения № 7-8а-8б-8г-8д.

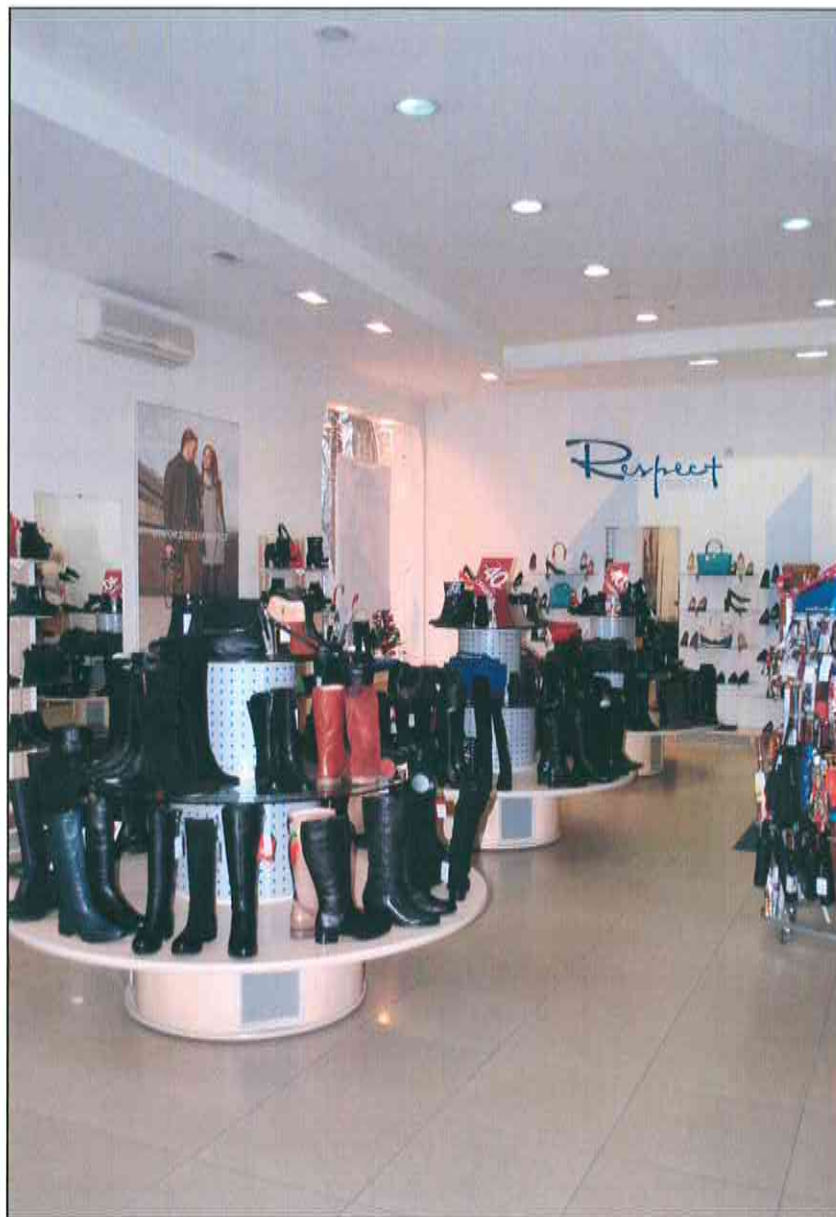
28. «Комплекс зданий треста «Ростовуголь», 1950 -е гг., арх. В.И. Григор, В.И. Симонович, Е.Е. Григор: - жилой дом с размещением на 1-ом этаже торговых помещений». Интерьер помещения первого этажа угловой части.

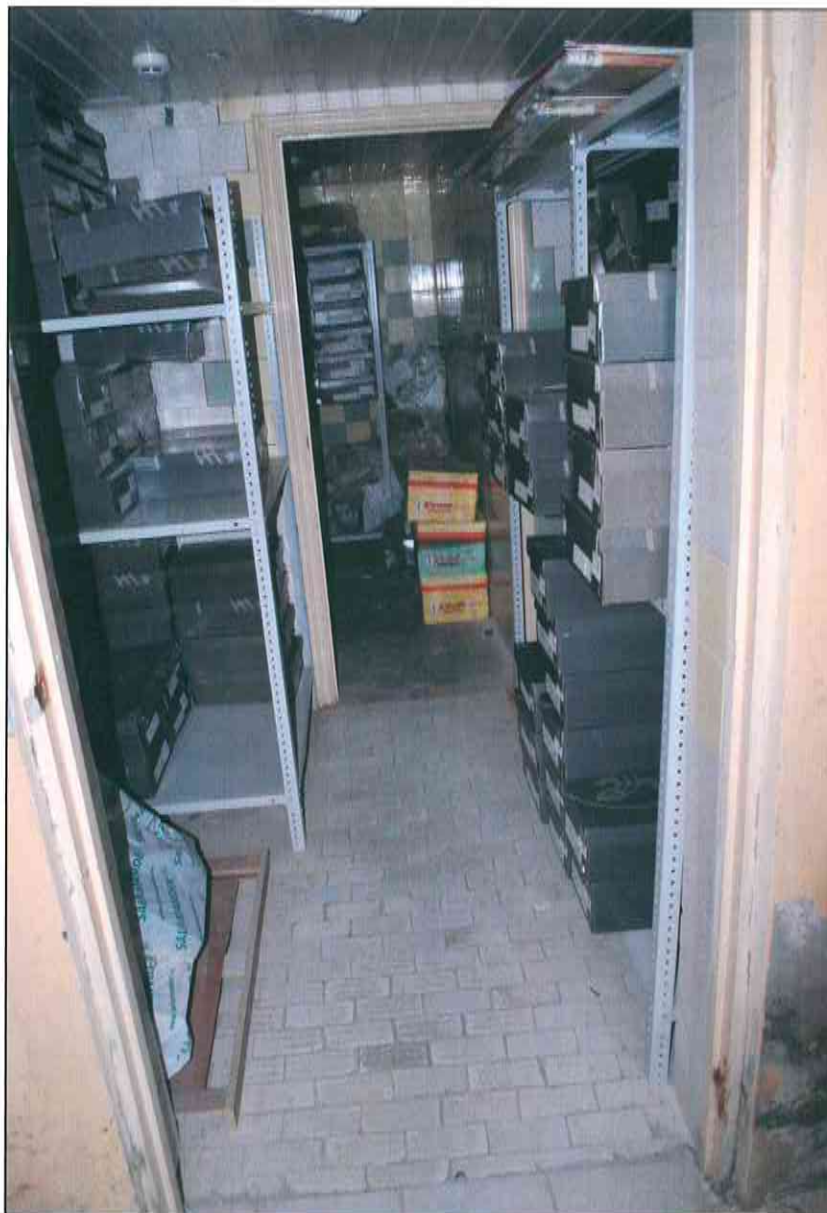
29. «Комплекс зданий треста «Ростовуголь», 1950 -е гг., арх. В.И. Григор, В.И. Симонович, Е.Е. Григор: - жилой дом с размещением на 1-ом этаже торговых помещений». Интерьер помещения южной части подвала.

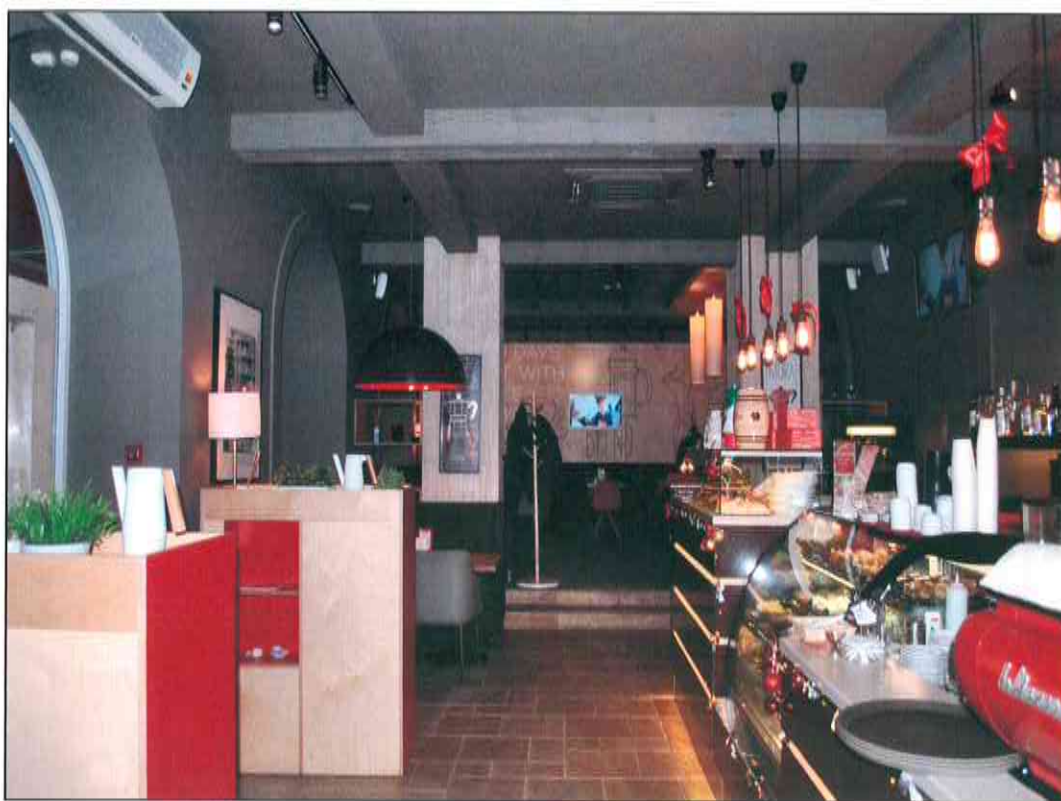
30. «Комплекс зданий треста «Ростовуголь», 1950 -е гг., арх. В.И. Григор, В.И. Симонович, Е.Е. Григор: - жилой дом с размещением на 1-ом этаже торговых помещений». Фрагмент помещения восточной части первого этажа.

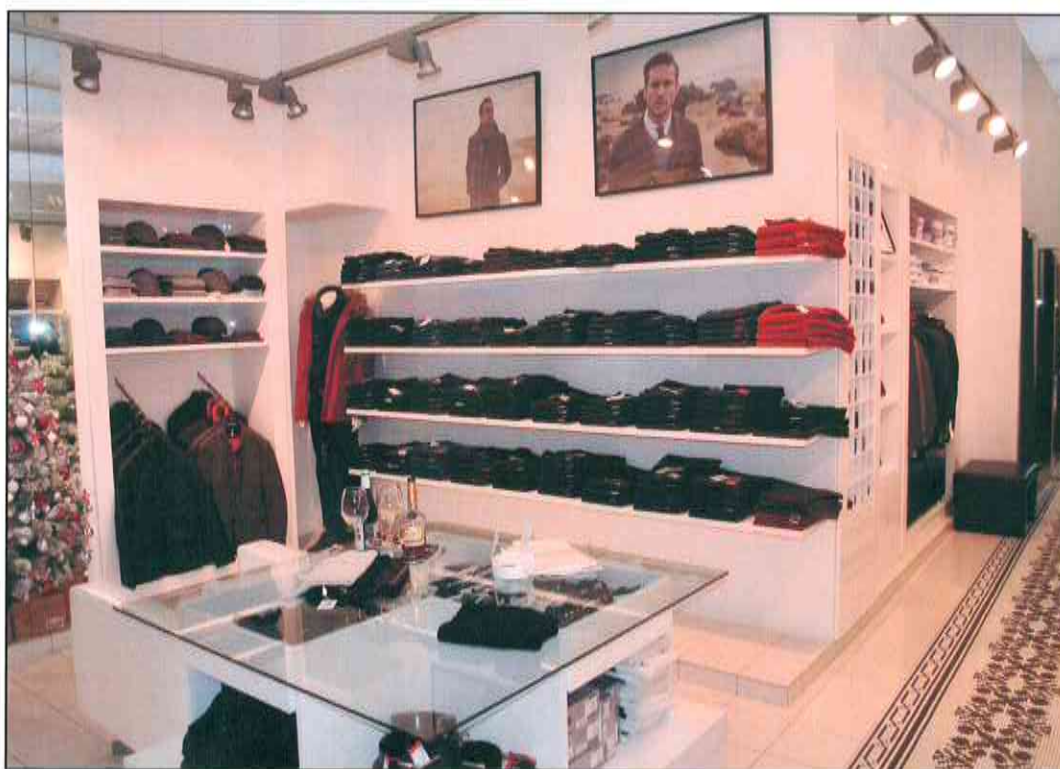
31. «Комплекс зданий треста «Ростовуголь», 1950 -е гг., арх. В.И. Григор, В.И. Симонович, Е.Е. Григор: - жилой дом с размещением на 1-ом этаже торговых помещений». Интерьер помещения восточной части первого этажа.

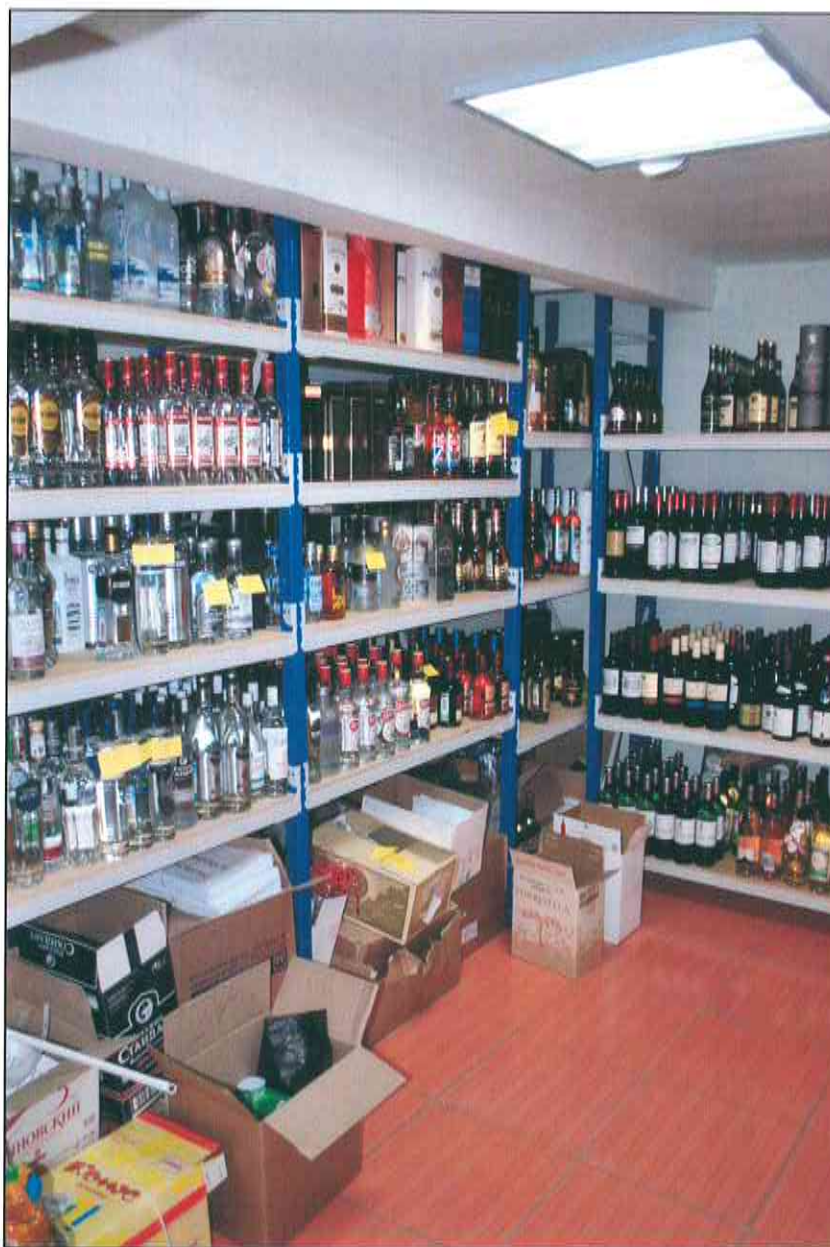
32. «Комплекс зданий треста «Ростовуголь», 1950 -е гг., арх. В.И. Григор, В.И. Симонович, Е.Е. Григор: - жилой дом с размещением на 1-ом этаже торговых помещений». Интерьер помещения западной части первого этажа.

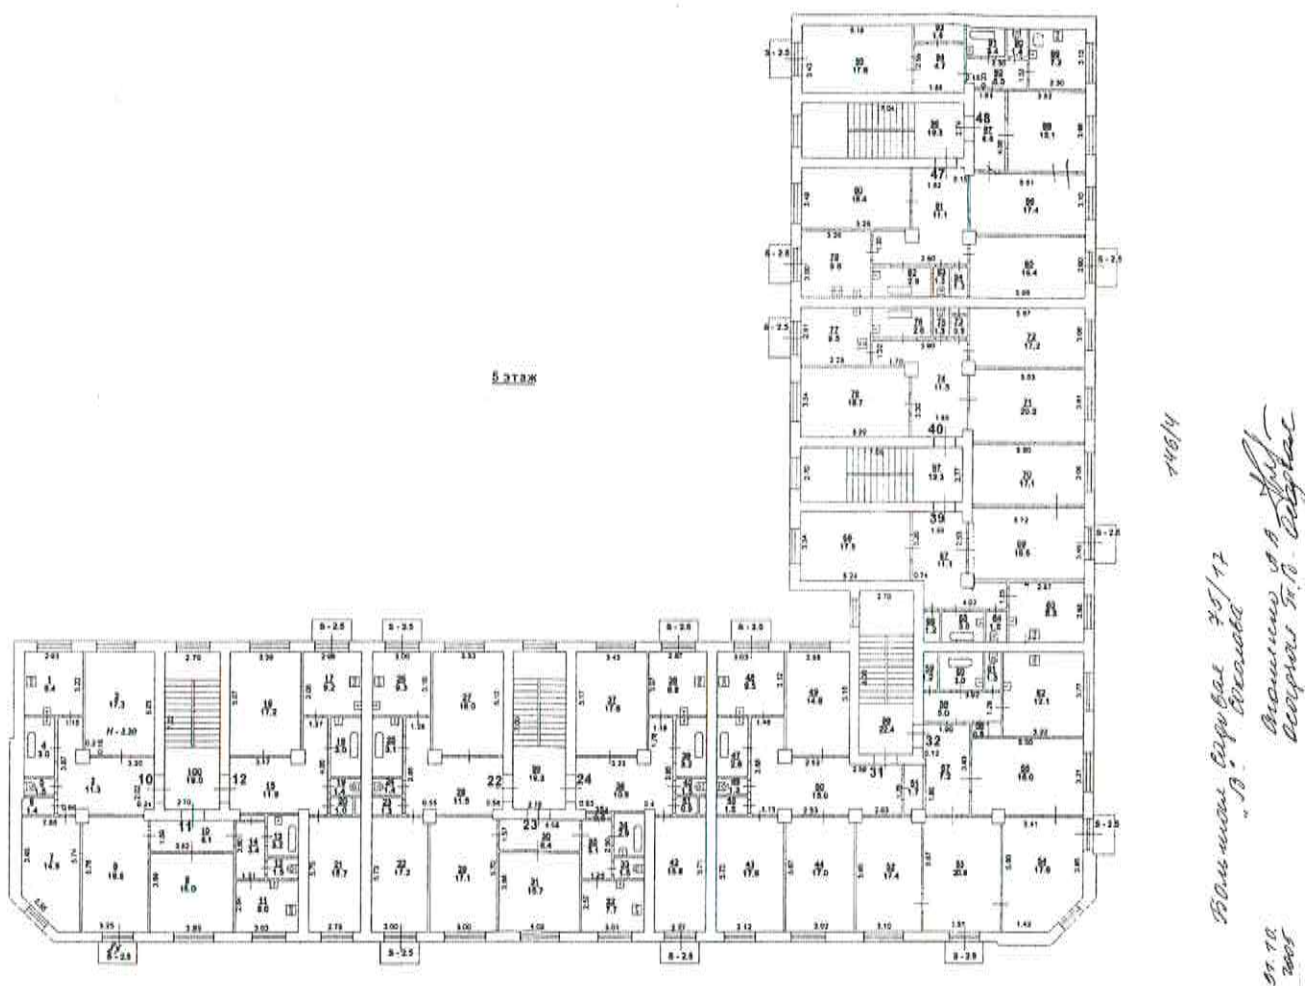
Пятый этаж.

Поэтажный план здания, входящего в состав объекта культурного наследия «Комплекс зданий треста «Ростовуголь», 1950-е гг., арх. В.И. Григор, В.И. Симонович, Е.Е. Григор: жилой дом с размещением кинотеатра на 1-ом этаже; административное здание; жилой дом с размещением на 1-ом этаже торговых помещений».
